RESTAURATION DE L'ÉGLISE SAINT-MARTIN

Direction Régionale des Affaires Culturelles de Normandie

L'état actuel de l'église

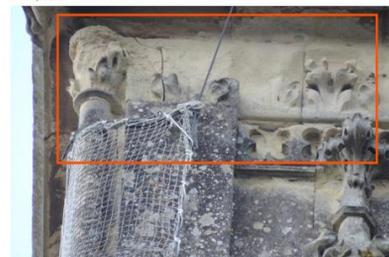
Disparition des sculptures / fissures de la corniche
