RESTAURATION DE L'ÉGLISE SAINT-MARTIN

Direction Régionale des Affaires Culturelles de Normandie

L'état actuel de l'église

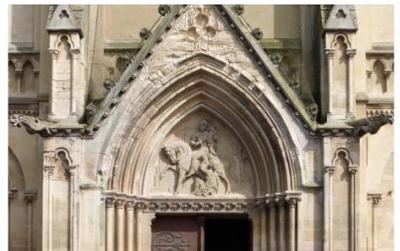
Portail - Bas-relief de Saint-Martin, partageant son manteau avec un mendiant

Les techniques de restauration sont utilisées dans un souci de conservation maximale des maçonneries d'origine. Les décors sculptés seront traités par des restaurateurs spécialisés. Un laboratoire d'analyse interviendra préalablement à toute restauration, en concertation avec l'entreprise de maçonnerie-pierre de taille sur les prescriptions du maître d'œuvre. Les principes généraux retenus sont les suivants : les pierres particulièrement altérées présentant des risques structurels ou modifiant la perception des lignes générales de l'architecture, seront remplacées. Lors de ces remplacements, l'utilisation de la pierre de Caen sera préconisée (après vérification de la compatibilité avec les pierres environnantes) ; les parements seront nettoyés, ponctuellement consolidés, les ragréages anciens au ciment seront déposés et remplacés par des grèffes, ou des mortiers de ragréage adaptés selon les cas. De même les joints au ciment présentant des risques pour la bonne conservation des parements, seront remplacés par
